Le cairn du Château d'Angers (Maine-et-Loire, IV^e millénaire av. J.-C.) : quand un savoir-bâtir à sec en ardoise locale intègre un modèle architectural du ponant

Eric Gaumé, Cyril Marcigny

Le cairn du Château d'Angers (Maine-et-Loire, IV^e millénaire av. J.-C.) :

Quand un savoir-bâtir à sec en ardoise locale intègre un modèle architectural du ponant

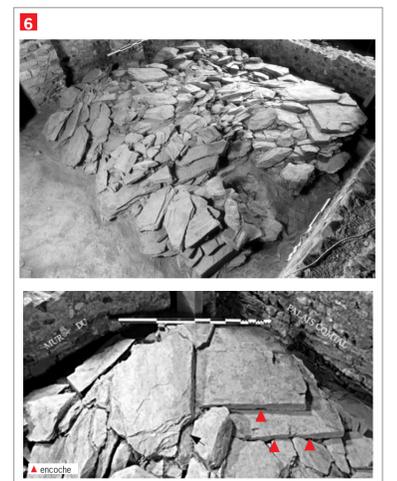
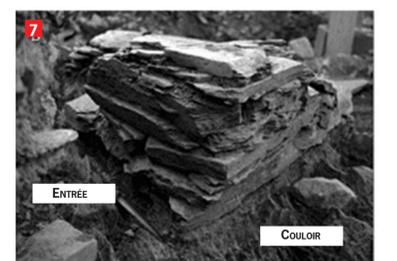
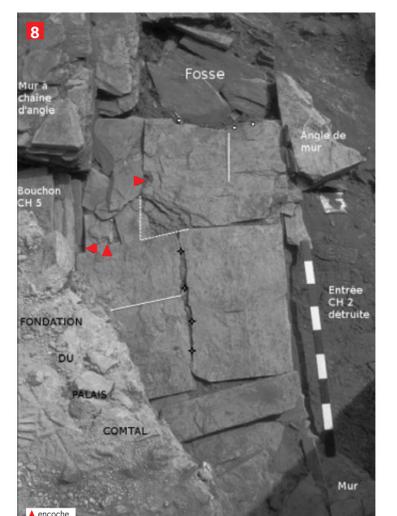
8 Partie de dallage préservé du couloir témoignant du soin apporté pour son agencement. L'analyse architecturale a montré que ce dernier état était postérieur au muret de condamnation de la chambre 5
